Análisis Integral de Movilidad Urbana, Seguridad Vial e Infraestructura de Semaforización en Barranquilla: Evaluación Estadística y Geoespacial (2018–2025)

**Reto: Observatorio vial
inteligente**

Equipo
BARRANQUILLA

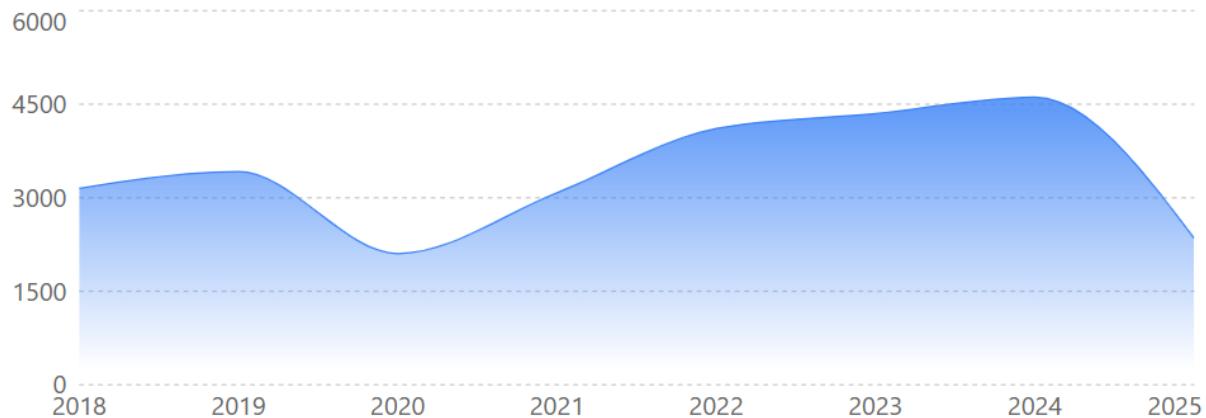
Evolución Histórica de la Siniestralidad

2018 - 2025

El análisis de los campos AÑO_ACCIDENTE y MES_ACCIDENTE revela variaciones significativas en la frecuencia de accidentes. Los datos sugieren una progresión no lineal de los incidentes de seguridad vial, fuertemente influenciada por factores externos como la pandemia de COVID-19 y la posterior reactivación económica.

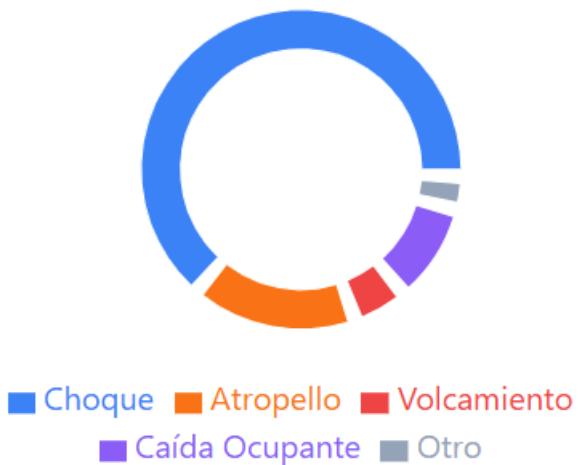
Clase de Accidente

Distribución porcentual por tipo

El campo CLASE_ACCIDENTE está abrumadoramente dominado por "Choque", que representa 34 de los 37 registros detallados analizados.¹ Esta prevalencia apunta a conflictos de flujo vehicular, a menudo en intersecciones o cambios de carril, más que a fallas mecánicas aisladas.

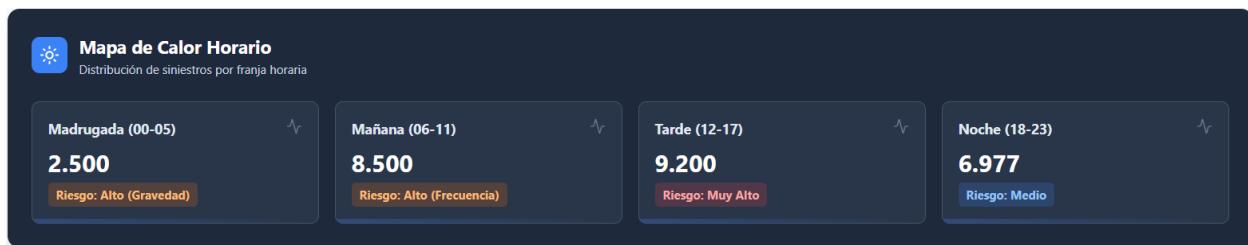
Picos del Mediodía:

Se observa un grupo de accidentes alrededor de la ventana de 12:00 p. m. a 2:00 p. m. Esto se correlaciona con la hora del almuerzo, un patrón de movilidad cultural único en las ciudades colombianas donde una parte significativa de la fuerza laboral viaja a casa, creando una hora pico secundaria de alta presión que a menudo se pasa por alto en el modelado de tráfico tradicional. La urgencia por llegar a casa y regresar al trabajo en un tiempo limitado incrementa las maniobras imprudentes.

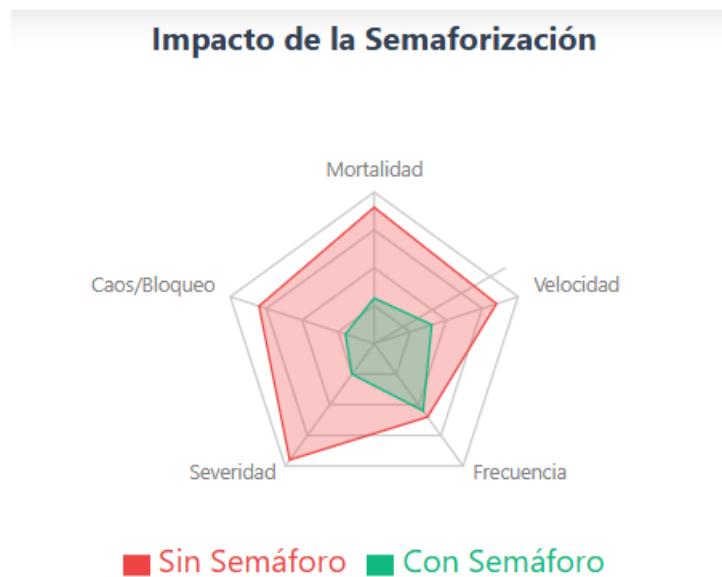
Interpretación: La infraestructura reduce drásticamente la *Mortalidad* y *Severidad* (Área Verde pequeña), pero mantiene niveles similares de *Frecuencia* debido a choques menores por alcance.
